SINAI MONUMENTS
ISLAND OF PHARAOUN
CITADEL OF SALAH AL-DIN

Cairo 1986

#### MINISTRY OF CULTURE

EGYPTIAN ANTIQUITIES ORGANIZATION

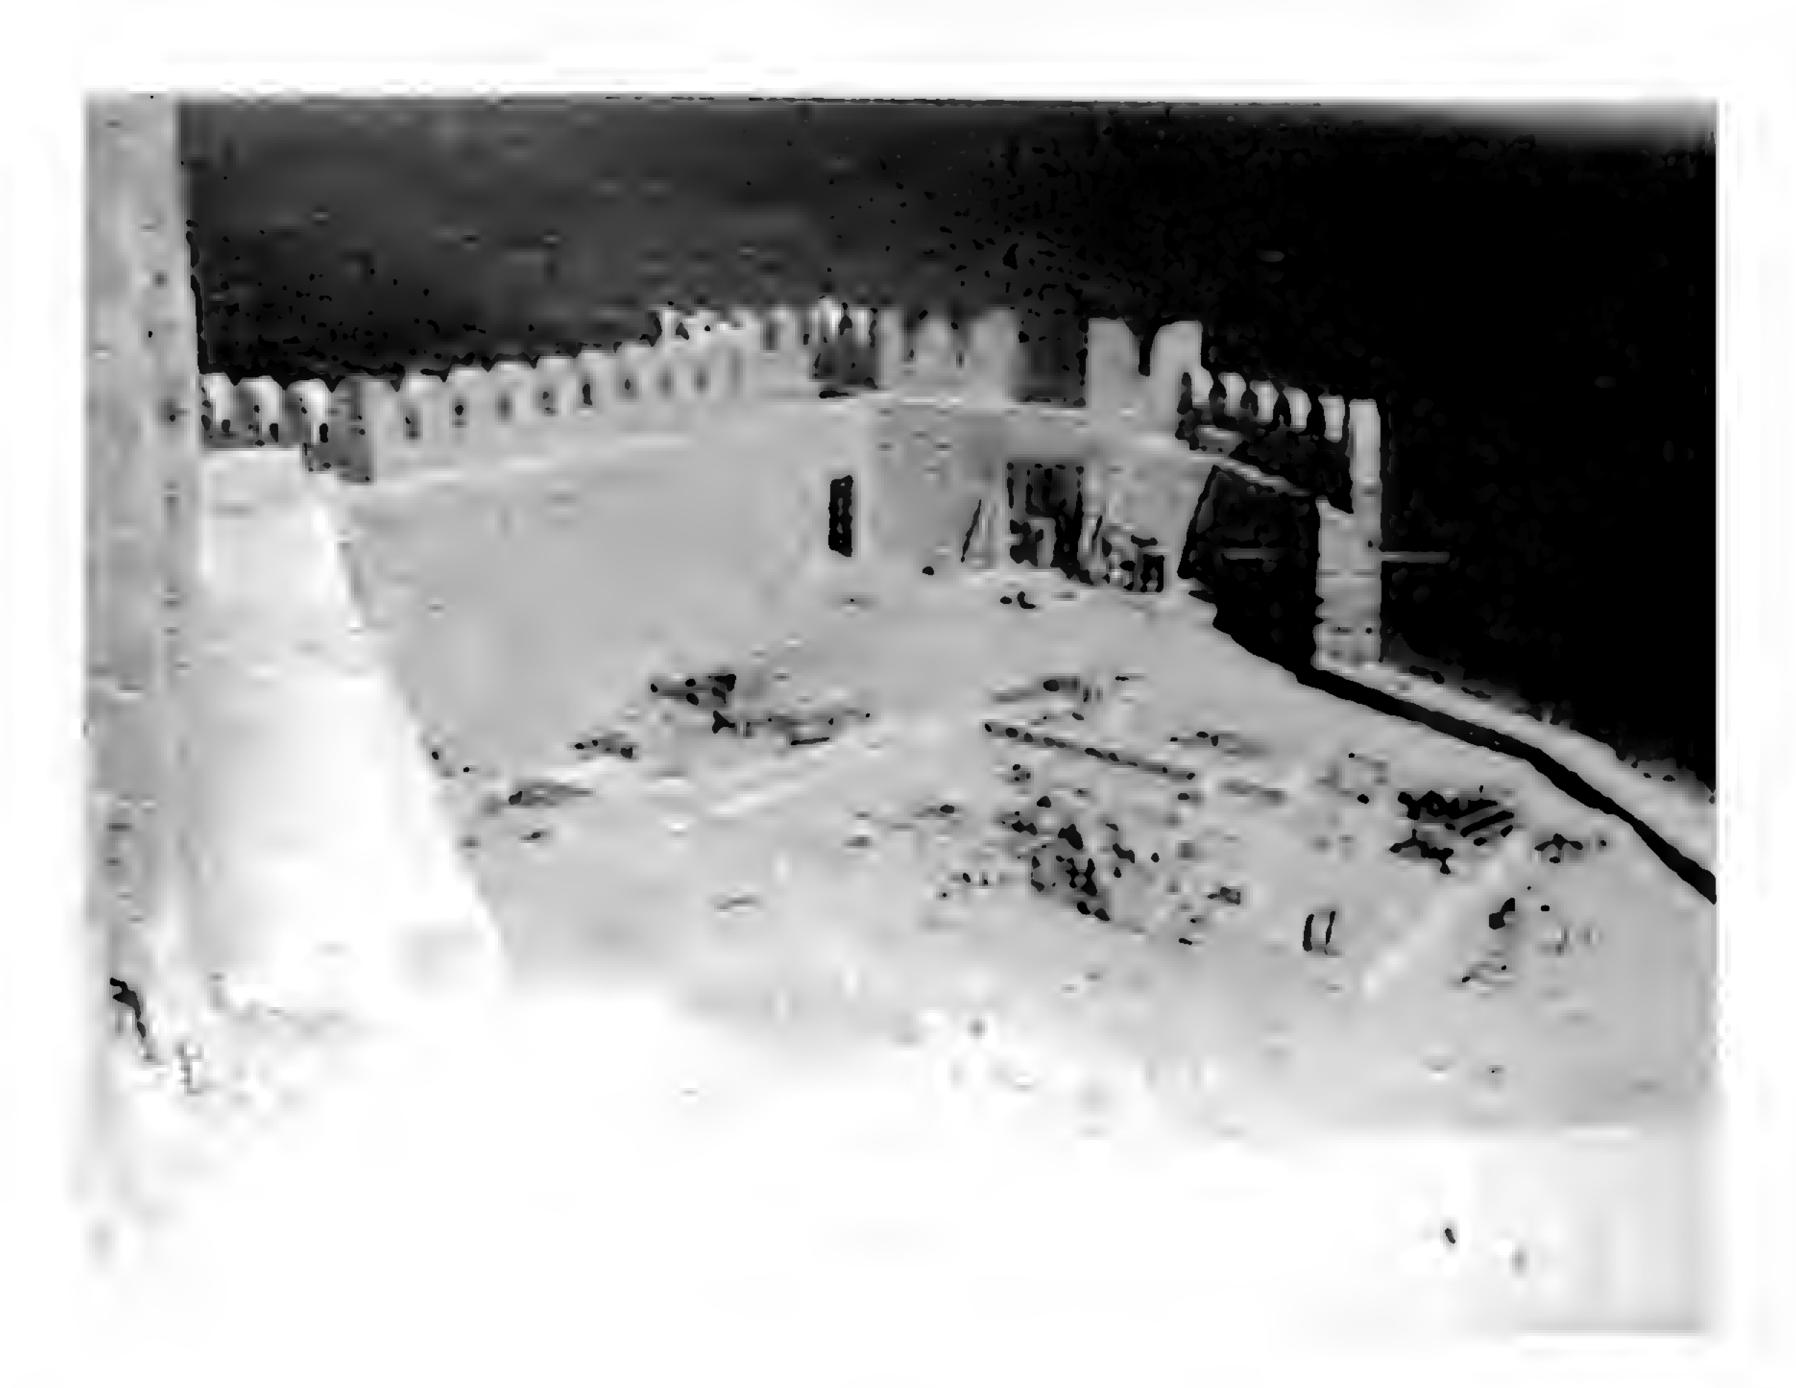
حزان المياه من الحارج أثناء الترميم.

The water tank from the exterior during the restoration.

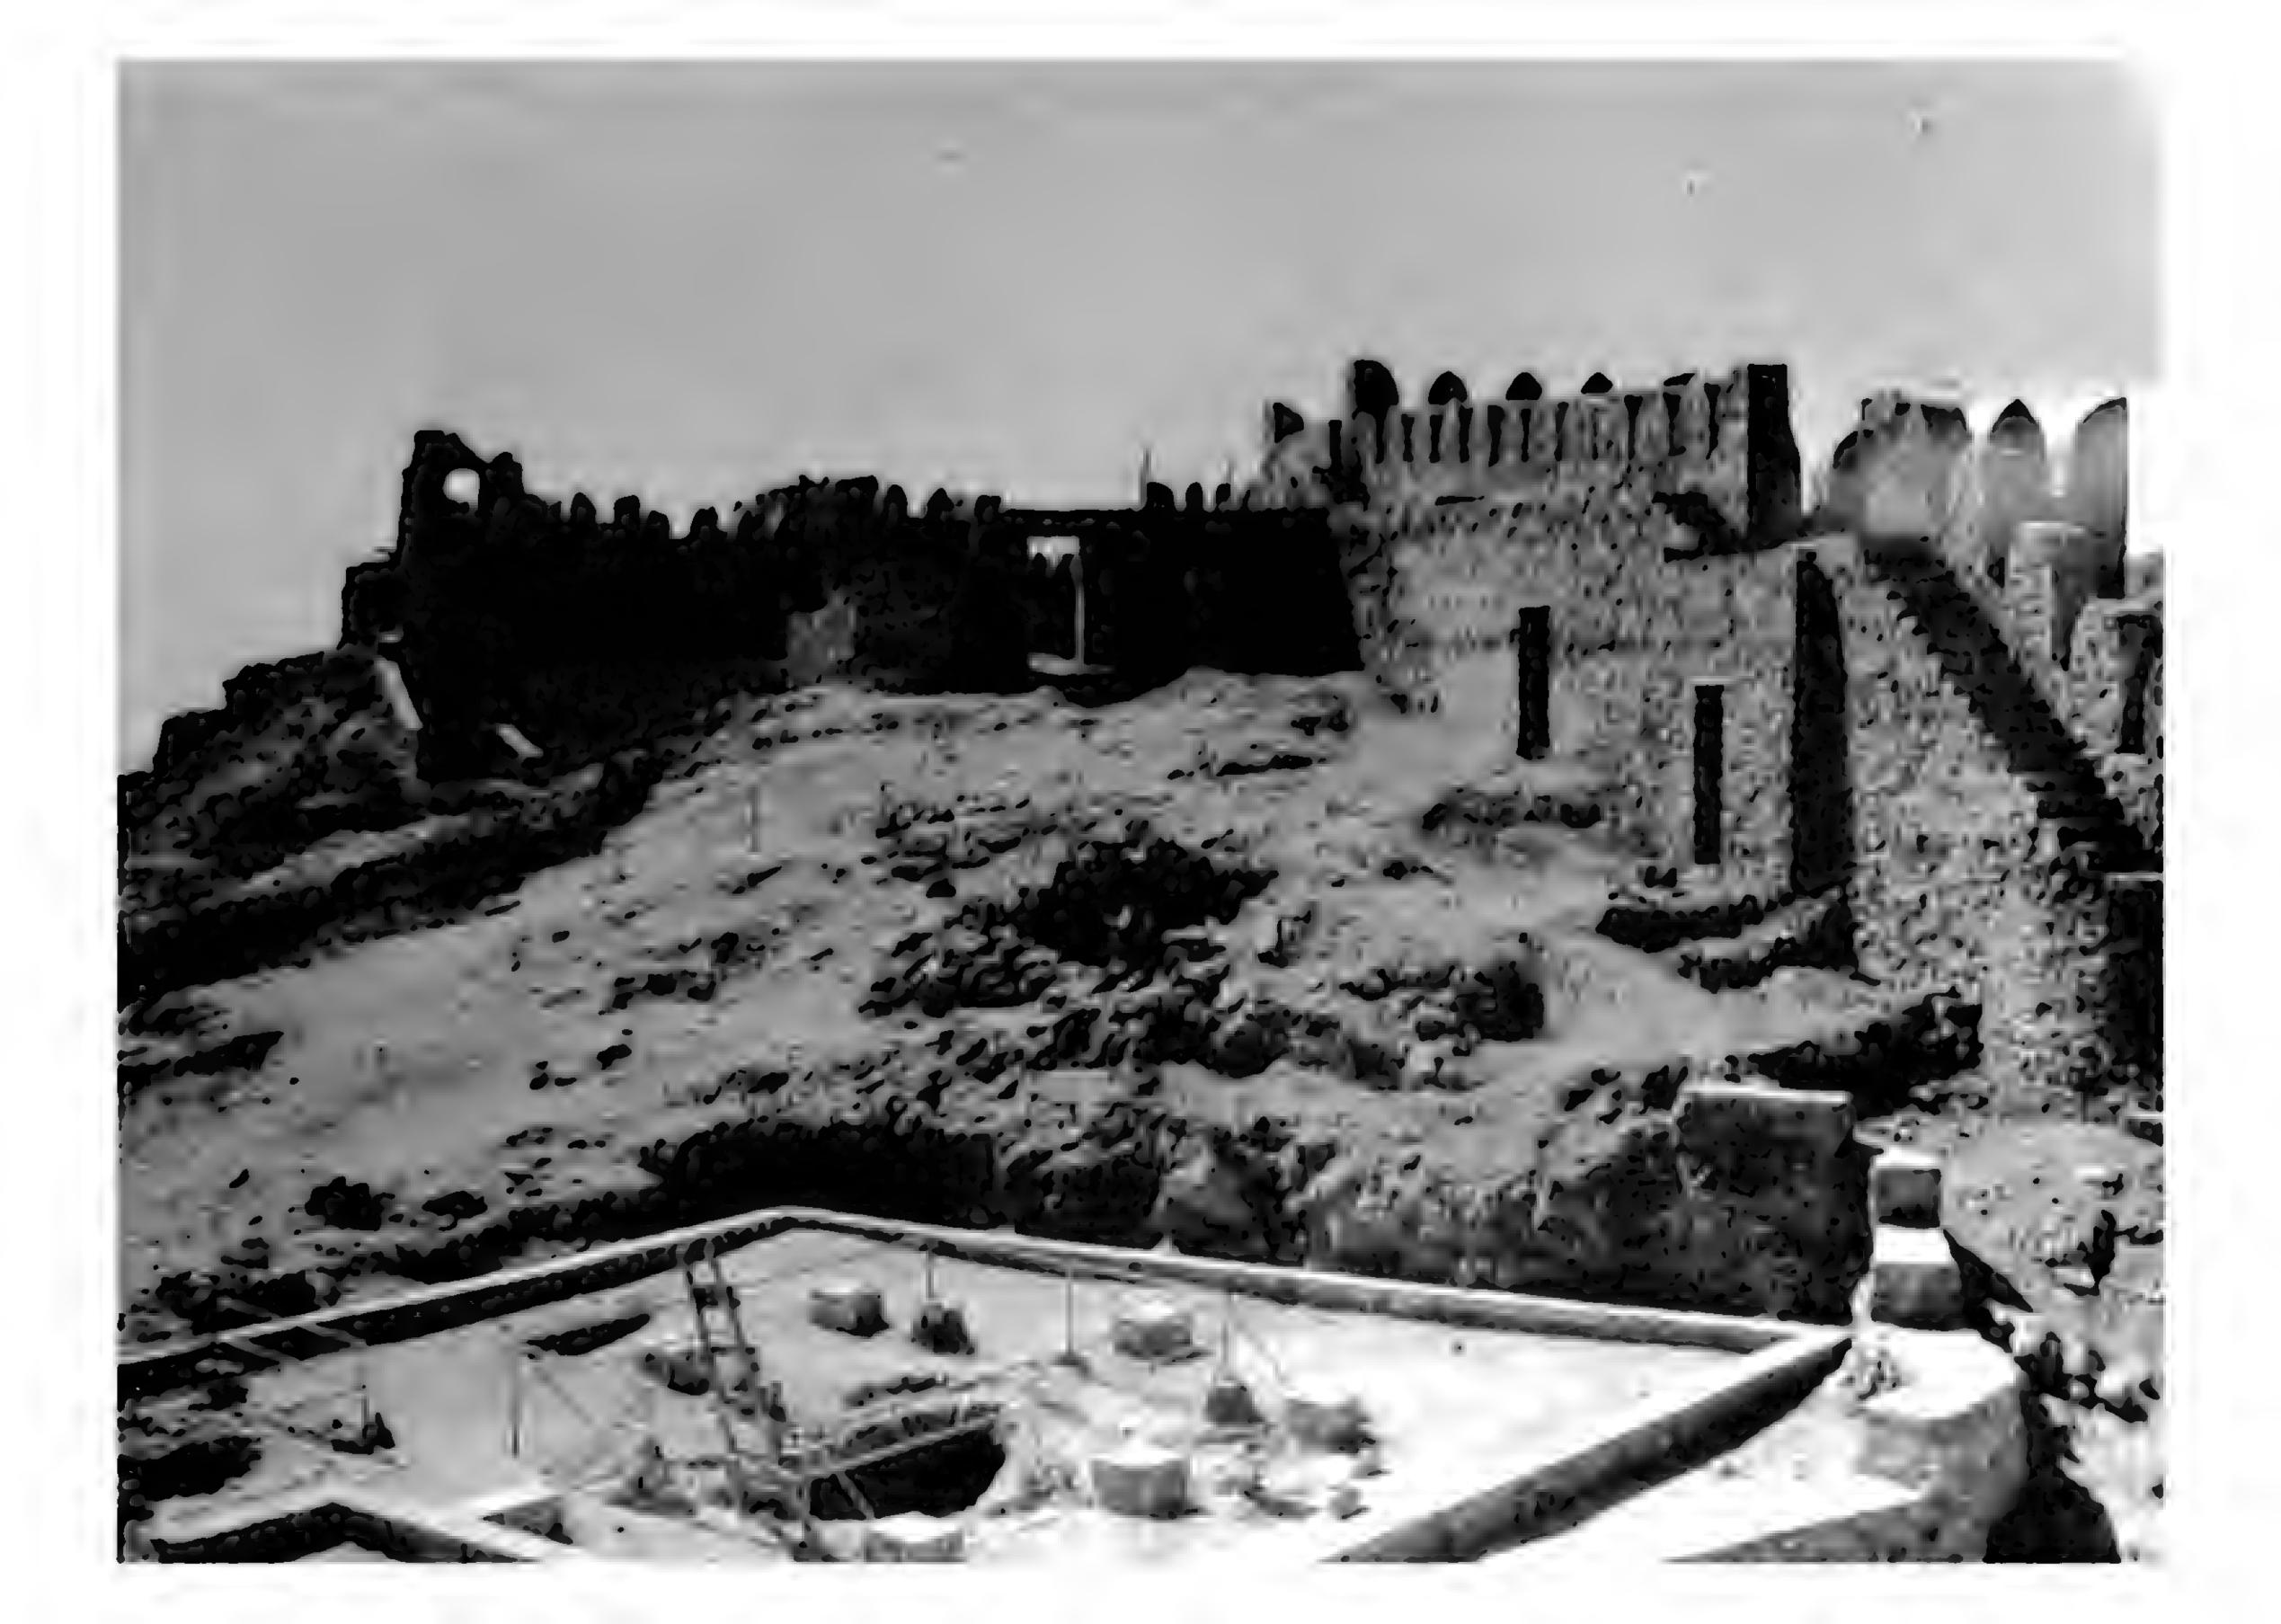
منظر من الناحية الشرقية أثناء الترميم .

Complete view from the eastern side during the restoration.

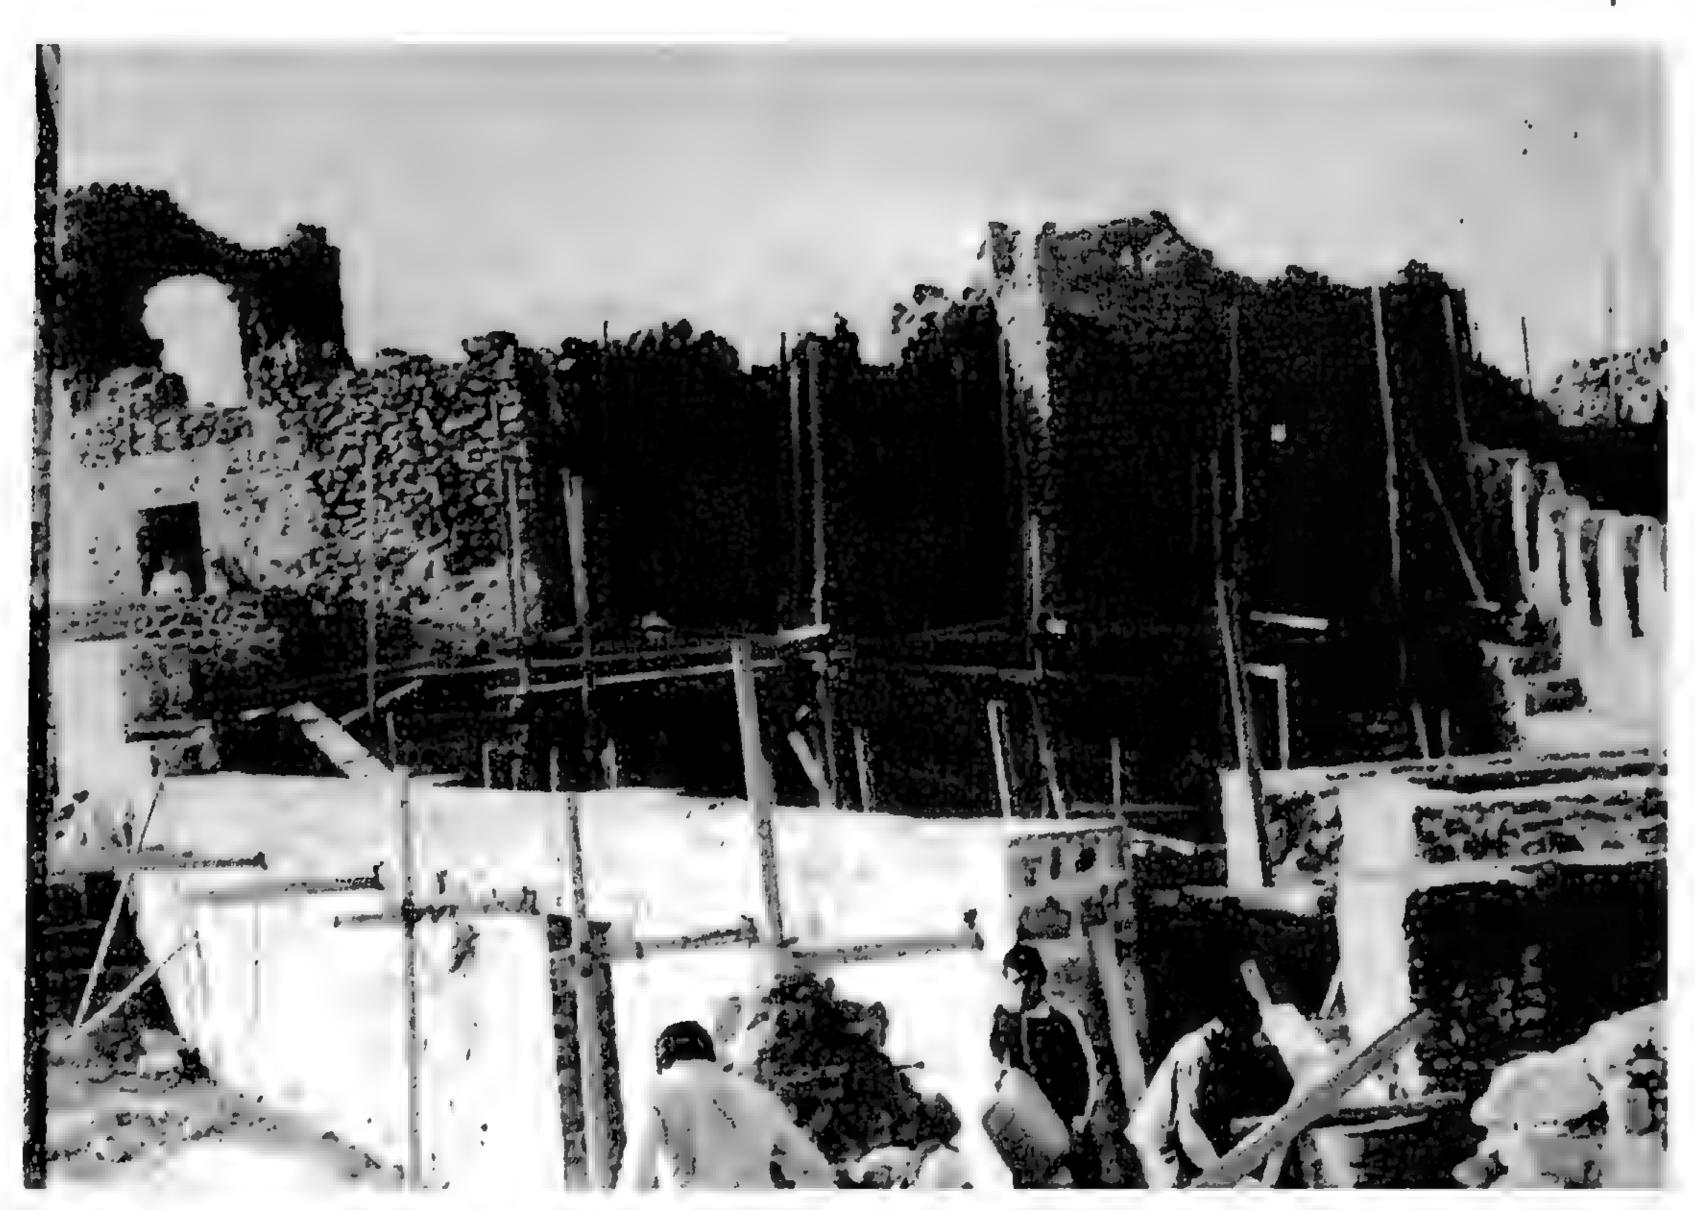
Part of the western wall of the northern fortifications during the restoration.

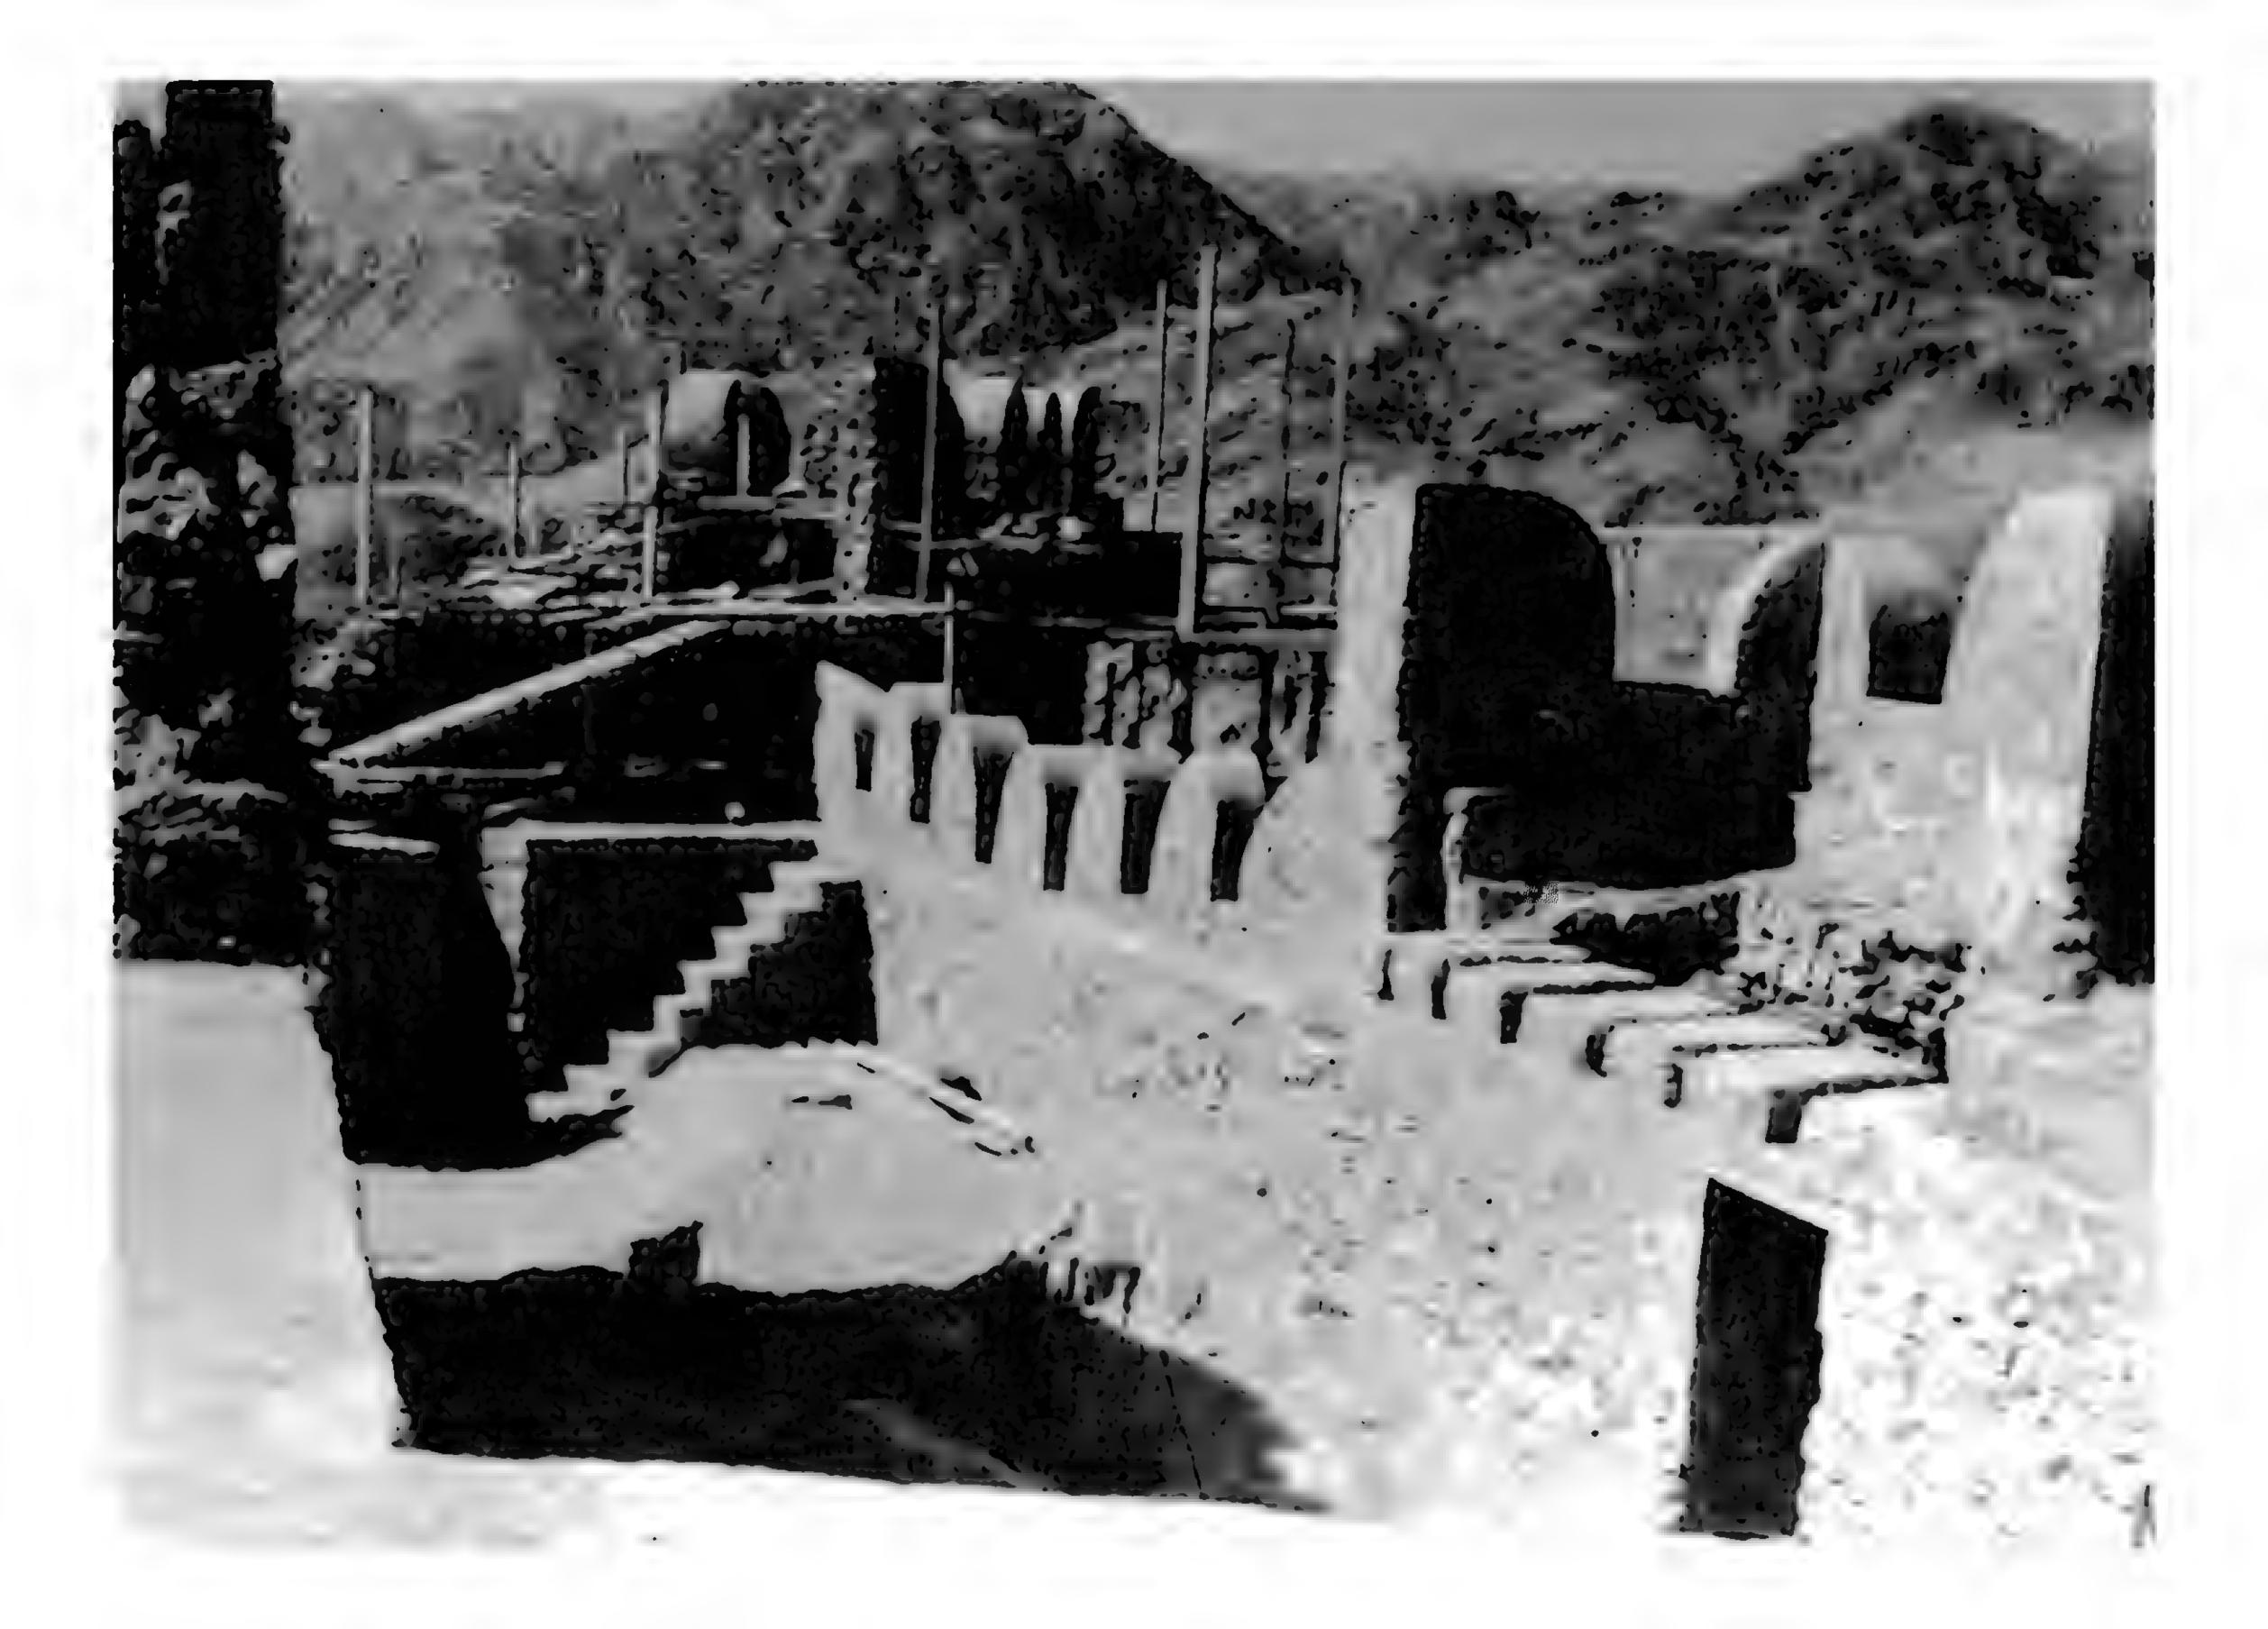
السور الغربي من الداخل وبعض المباني الداخلية للتحصينات الشمالية أثناء الترميم .

The western wall from the interior and some inner buildings of the northern fortifications during the restoration.

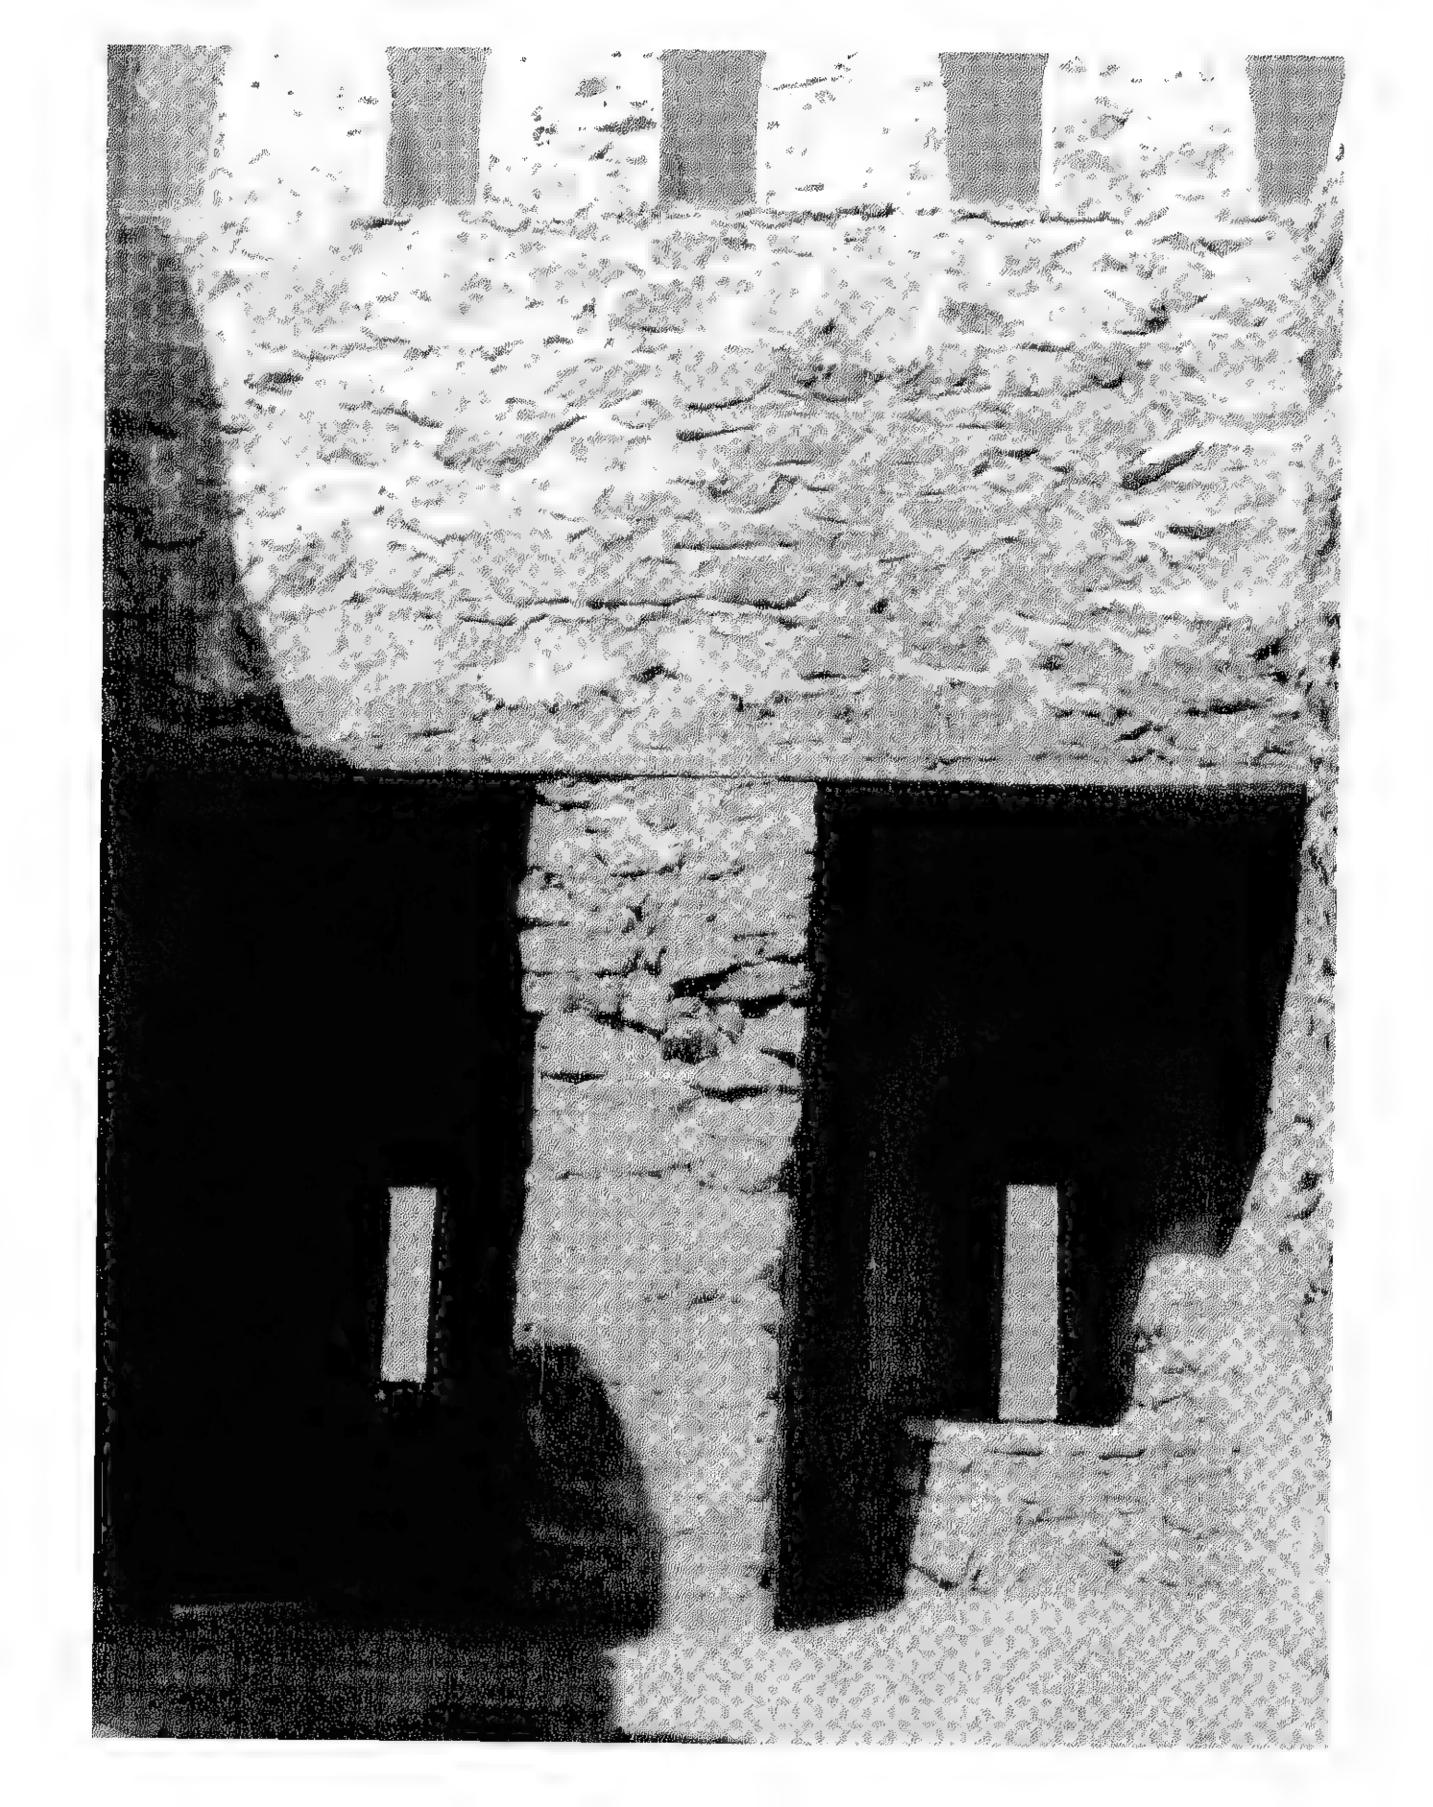
أحد أبراج التحصينات الشمالية من الداخل أثناء الترميم .

One of the northern fortifications towers from the interior during the restoration.

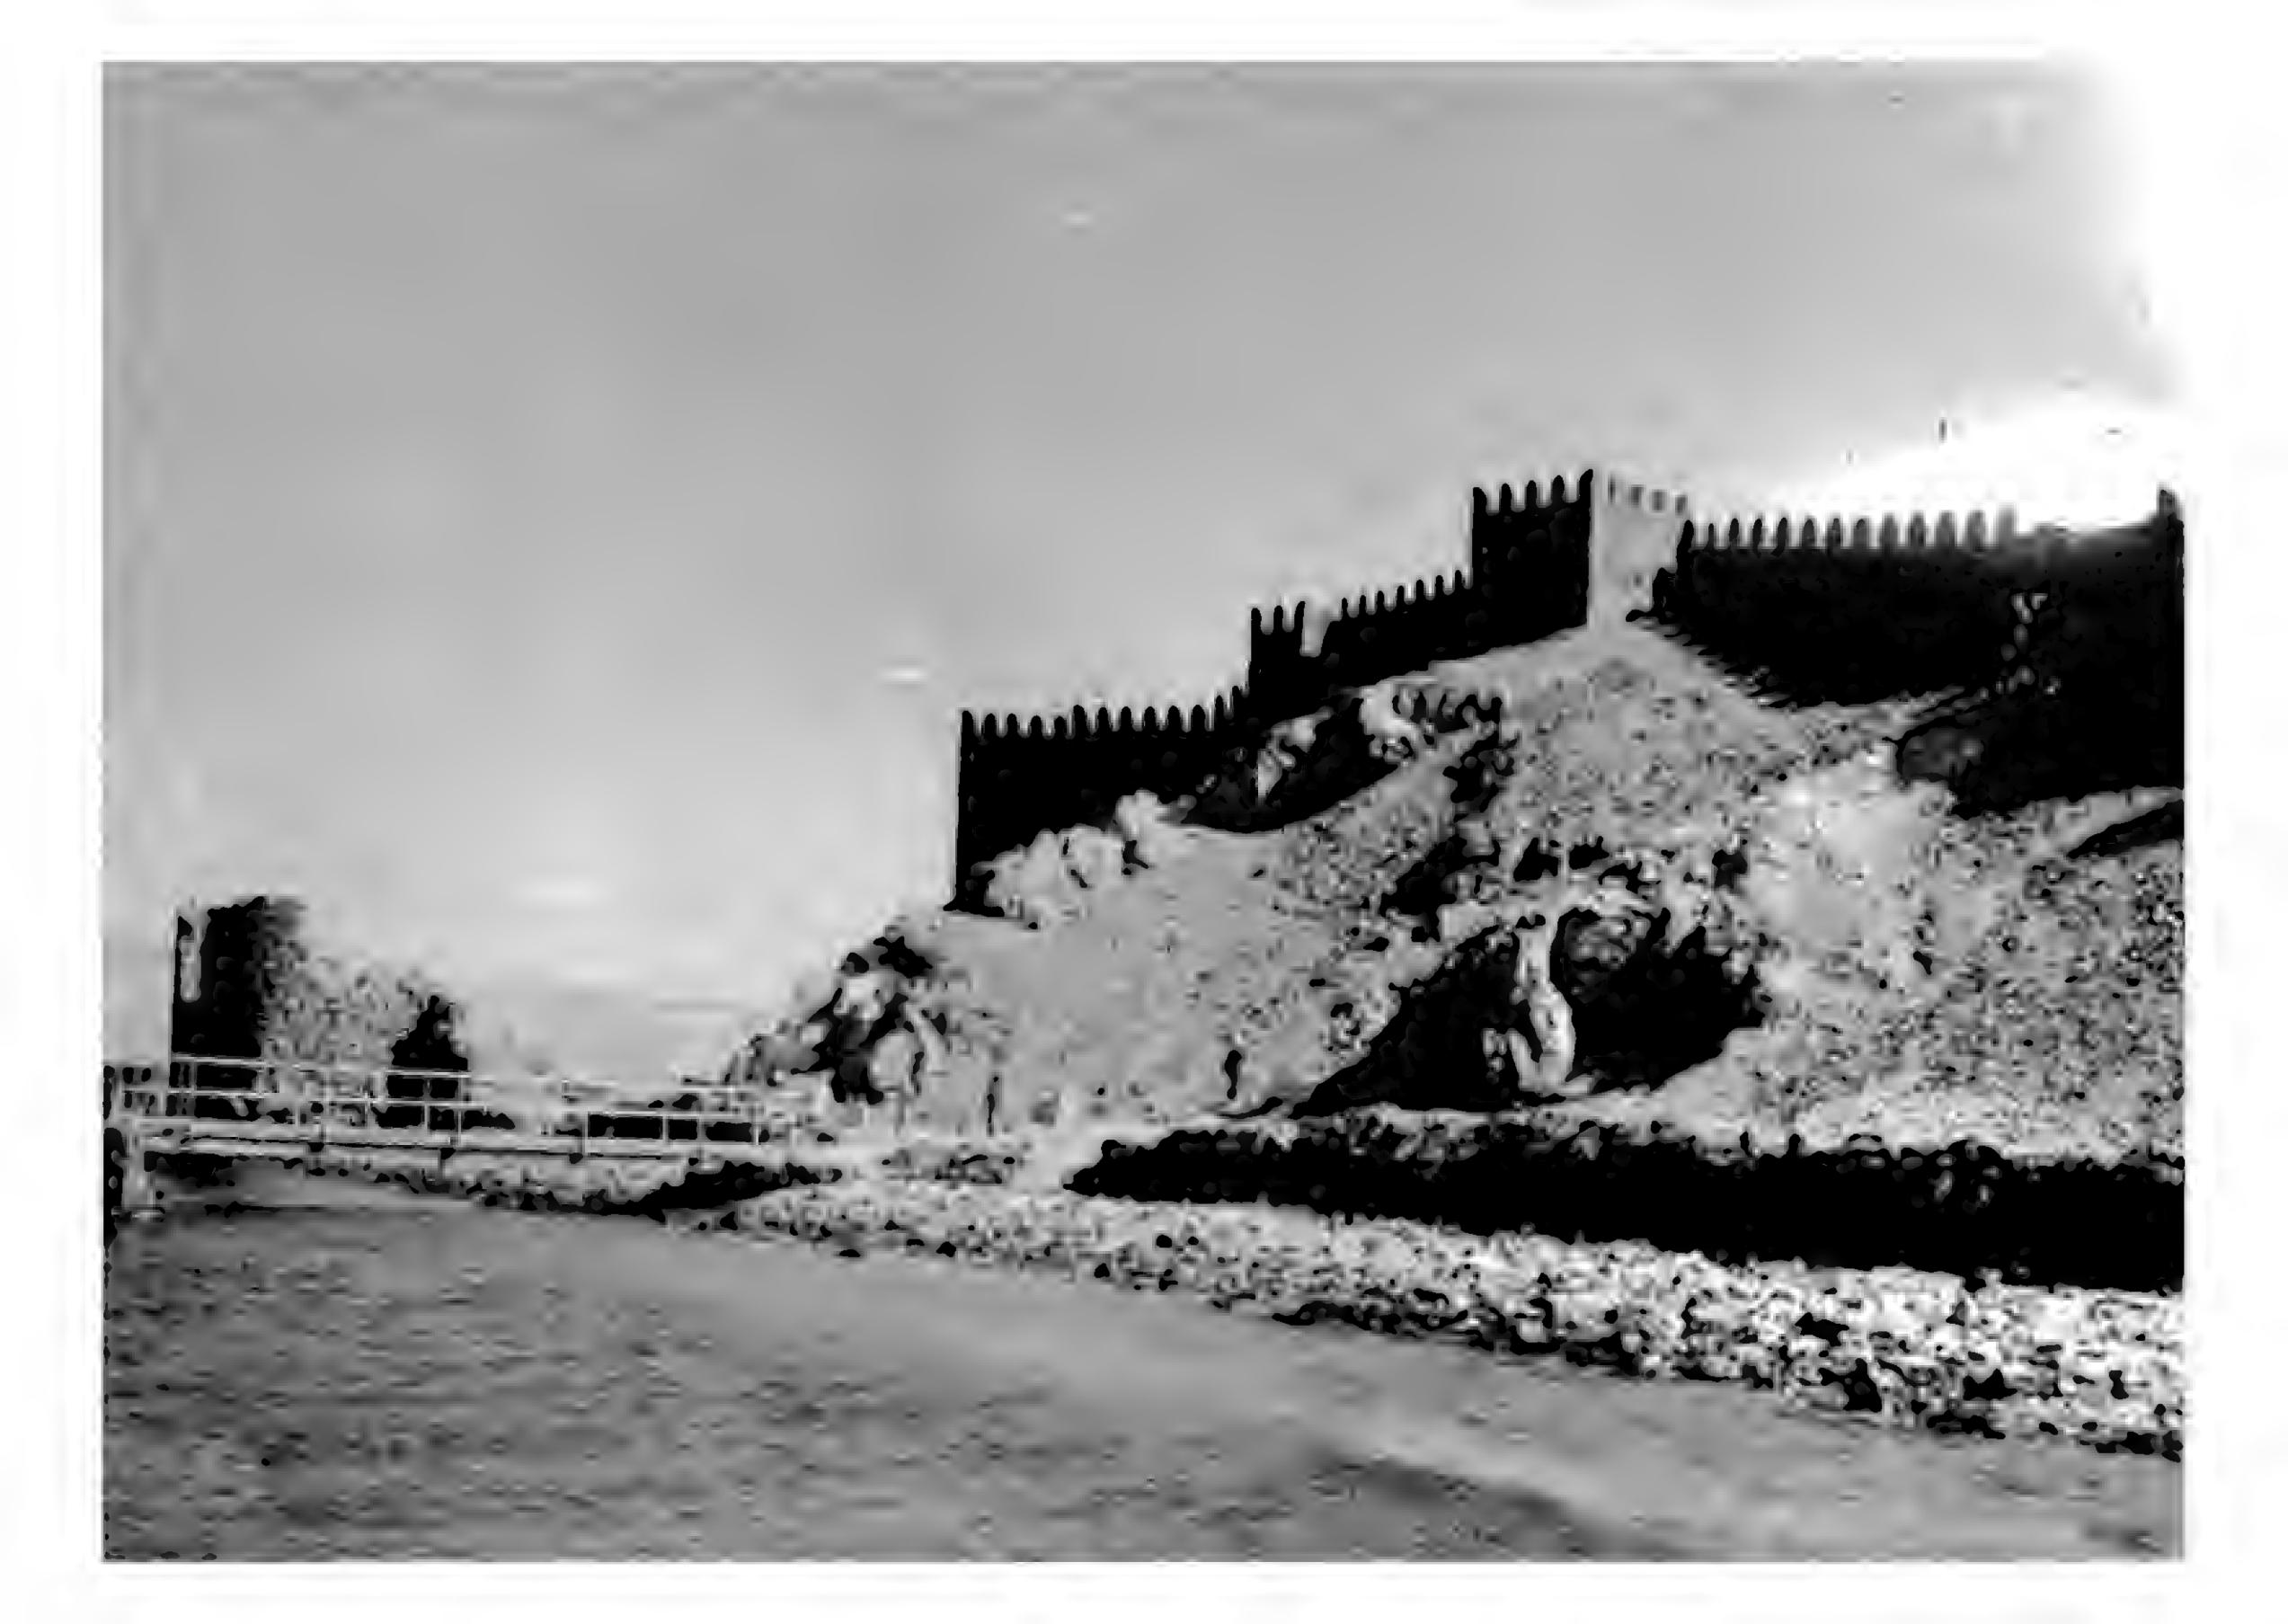
السور الغربي وآحد أبراج التحصينات الشمالية بعد الترميم .

The western wall and one of the northern fortifications towers after the restoration.

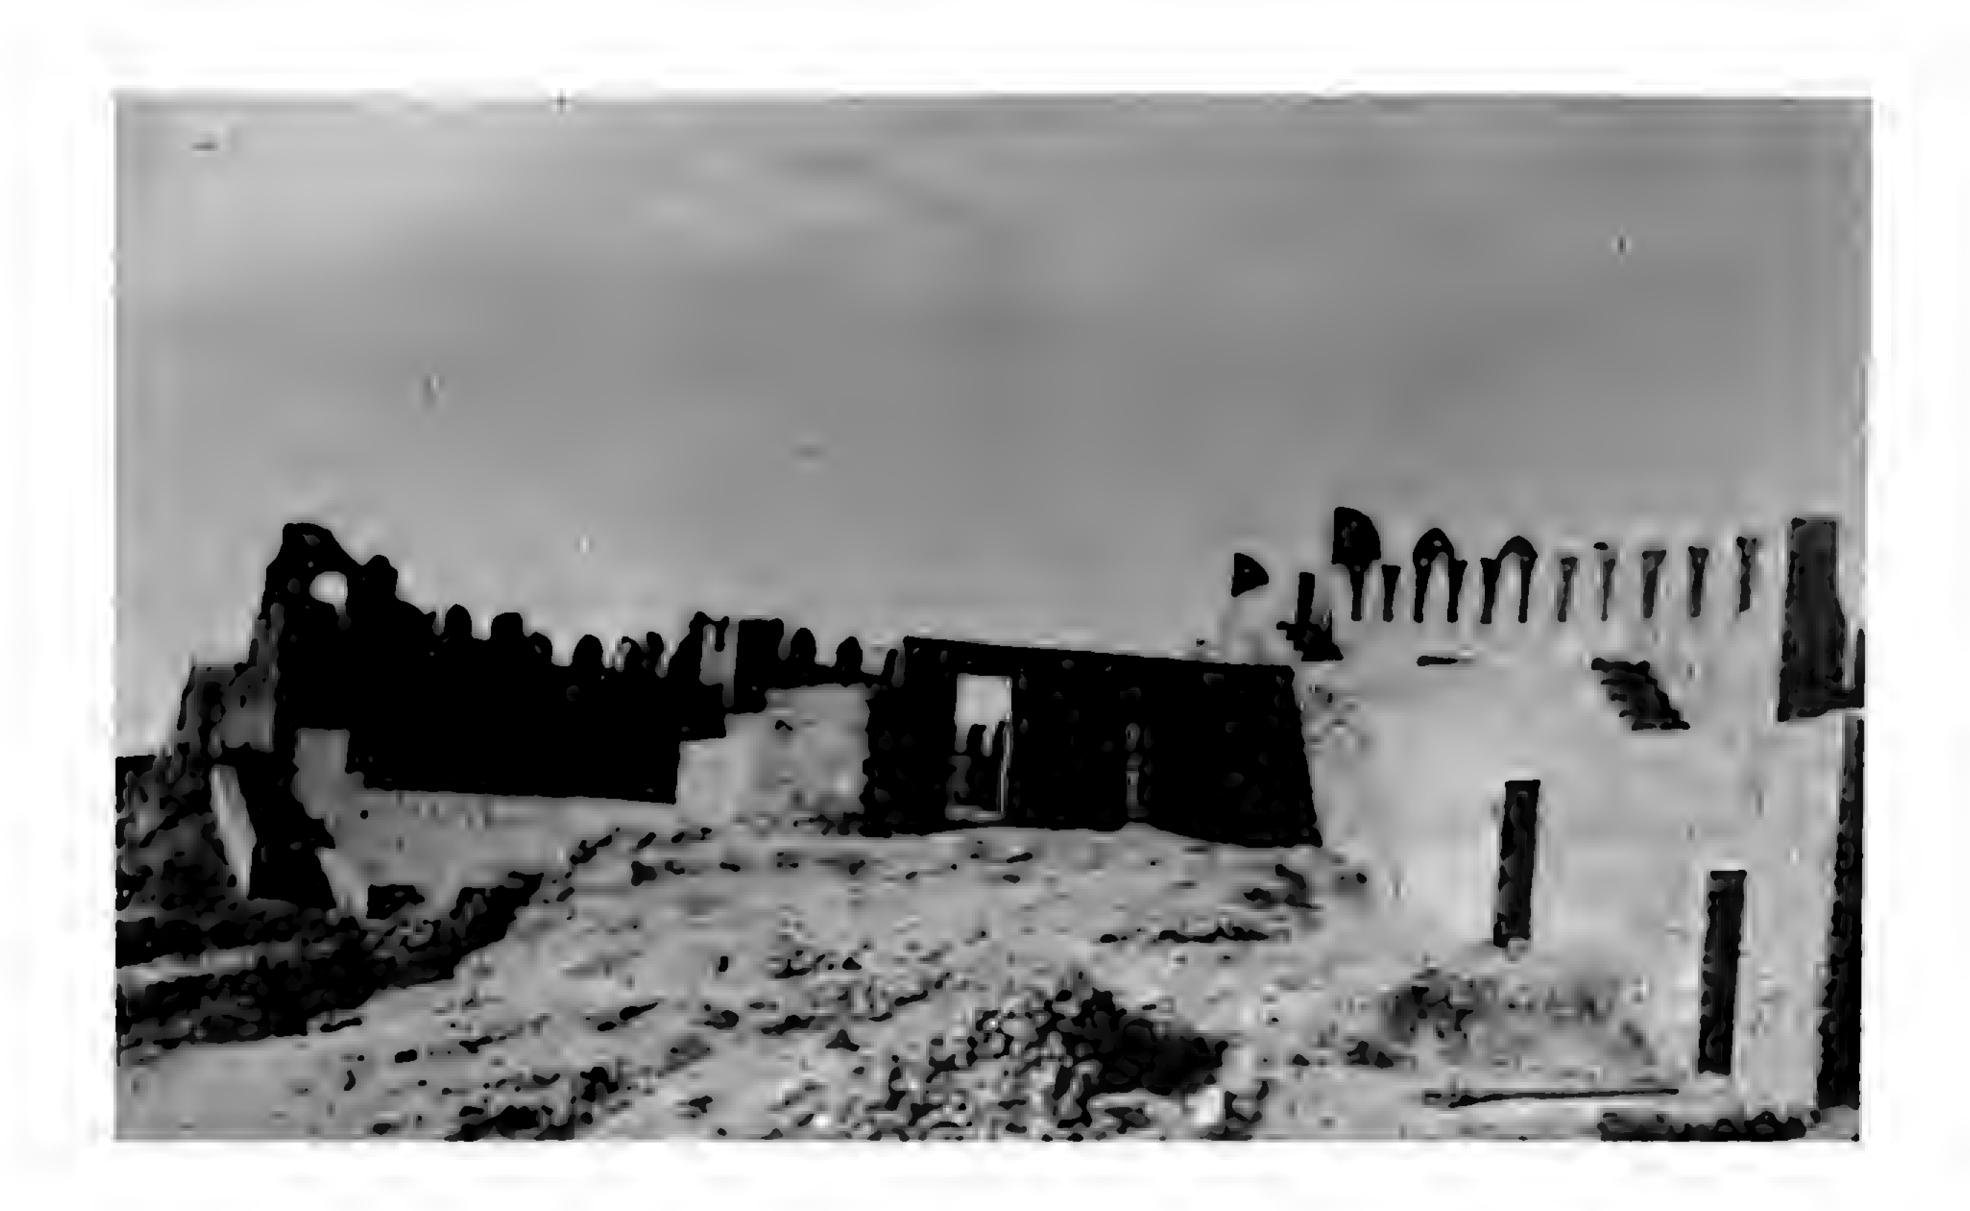
أحد أبراج التحصينات الشمالية بعد الترميم.

One of the northern fortifications towers after the restoration.
